## 厚肉FCDの非破壊検査事例

榑宇部スチール ○和田耕一, 李保柱, 中村勝一, 糸藤春喜

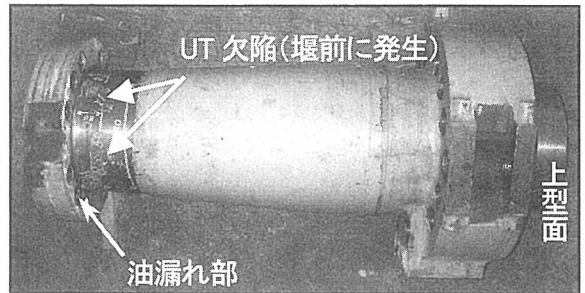
図1 油漏れた FCD450 製シリンダー

油圧機械の厚肉 FCD 製シリンダーは、最終工程の試運転時に油漏れを起こす事がある。この場合顧客に迷惑をかけると共に、高額な追加原価が発生する事となる。この度、油漏れを起こしたシリンダー(図 1)の欠陥を調査して原因を特定し、対策を実施した。更に、UT による素材段階での早期検出要領も合わせて検討した。本発表では、その事例を紹介する。

重量:1,900kg 概寸:L1,600×φ750×T160 mm

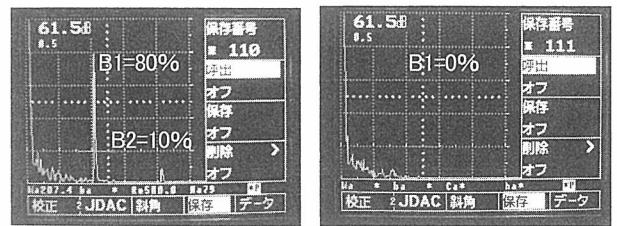
図2 油漏れ部及びその周辺の UT 代表波形

油漏れ部とその周辺領域について、外面より探傷した UT 結果を図 1 及び 2 に示す。F エコーは、これらの領域からは検出されなかった。しかし、健全部で B1=80% に対して大きく減衰し、B1=0% となる領域が数箇所検出された。このような領域を切断し、その切断面の PT を実施した結果、指示模様が肉厚を貫通していた。 casting 方案からすると丁度堰前に相当していた(図 3a)。黒鉛組織には、異常は認められなかった。これらより欠陥は、引け状ガス欠陥と特定した。対策として、堰及び冷金方案を改善した結果(図 3b)、引け巣の発生は無くなった。
