# 高マンガン鋼鑄鋼の表面品質の改善

株式会社 宇部スチール  
製造部技術課  
李 保柱  
製造部技術開発課長  
糸藤 春喜

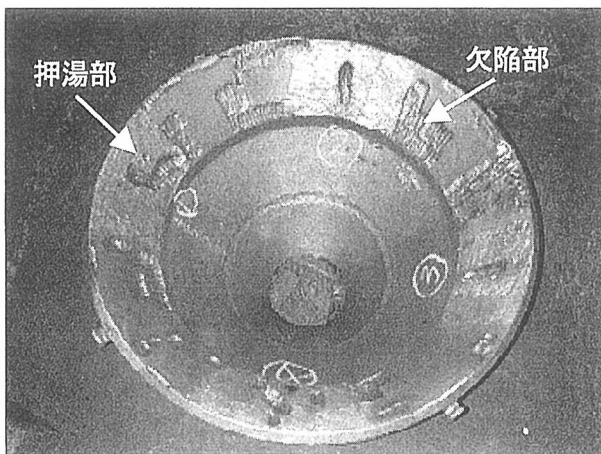
図1 マンツル製品欠陥分布状態

図1に示す写真は、ガウジングにて欠陥除去したマンツルの写真である。欠陥は、押湯間及び押湯の近傍に分布し、異物かみ及びガス欠陥が主体であった。

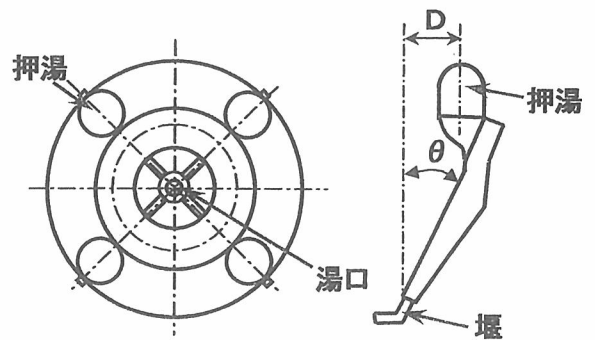
図2 マンツルの湯口方案

図2は、上述マンツルの湯口方案である。湯口には、ハイアルミナ系トーカーを使用している。堰は、砂堰として4箇所設置されている。湯口比（堰の総断面積／湯口の断面積）は、マンツルの型式により多少異なるが、1.3～1.8の範囲である。

堰が砂堰であり、また、湯口比が過小であることから溶鋼流が速く、砂堰が溶鋼に洗われることによる砂かみが発生しやすくなる。砂堰が湯口に直

付きとなっていることも、乱流による2次酸化、取鍋スラグの鑄型への流込みの原因となっていると思われた。

堰の位置は、押湯との間の横距離D(図2参照)が長いほど、欠陥が発生しやすくなる。これは、混入異物や巻き込みガスの押湯への移動が難しくなるためと考えている。堰を押湯の下方に設置しないと押湯との距離が長く、異物やガス欠陥は、押湯の近傍及び押湯間に拡散分布することとなる。図3に示すように、テーパ角 $\theta$ が大きく、横距離Dが長いほど、欠陥の発生量が多くなる。

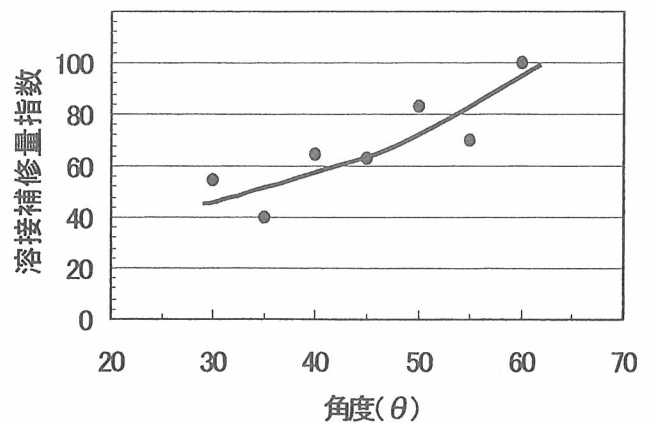
図3 テーパ角と欠陥発生量との関係

欠陥発生量は、補修溶接量の多少を指標とした。図3は、異なったテーパ角 $\theta$ を持つマンツルと補修溶接量との関係を示している。この図で示すように、製品のテーパ角 $\theta$ が大きいほど、欠陥発生量が多くなる傾向にあった。

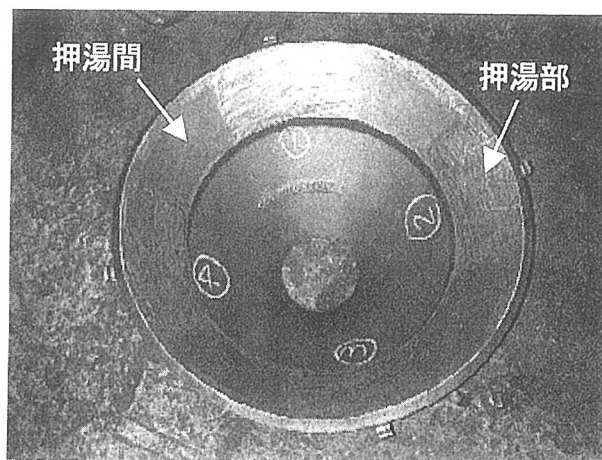
図5 対策後のマントル製品外観

図5に示すような湯口系とすることにより、マントルの押湯間及び押湯近傍の異物かみ、ガス欠陥などの表面欠陥が殆ど無くなった。

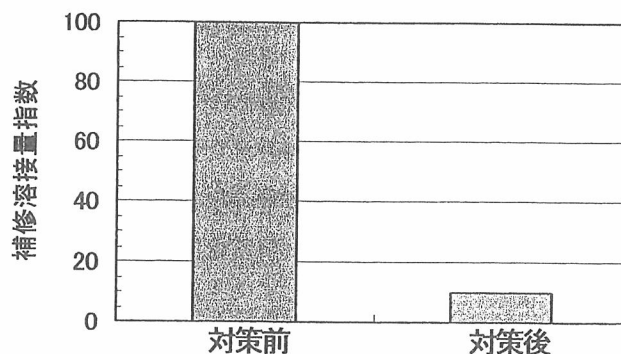
図6 表面欠陥対策の効果 (全型式の平均)

対策後の補修溶接量を図6に示す。湯口系の改善により、マントルの型式及びテーパ角 $\theta$ に関わらず、欠陥発生量が大幅減少し、表面品質が極めて良好となった。補修溶接量ゼロのものも珍しくない。
