材質不具合の要因とその対策

2010年12月17日(金)
機械振興会館 6F

(株)宇部スチール 糸藤春喜

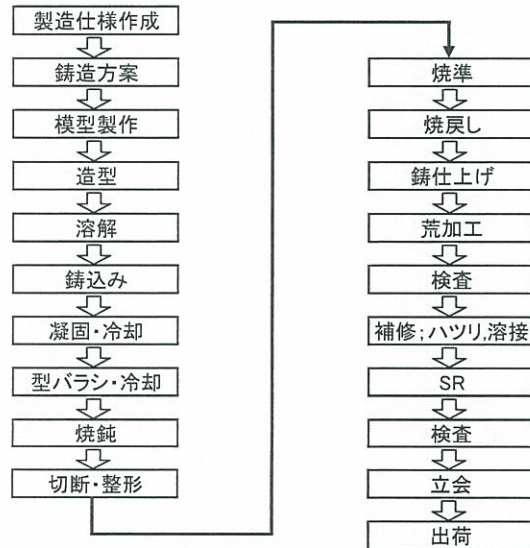
図 鋳鋼品の一般的な製造工程フロー

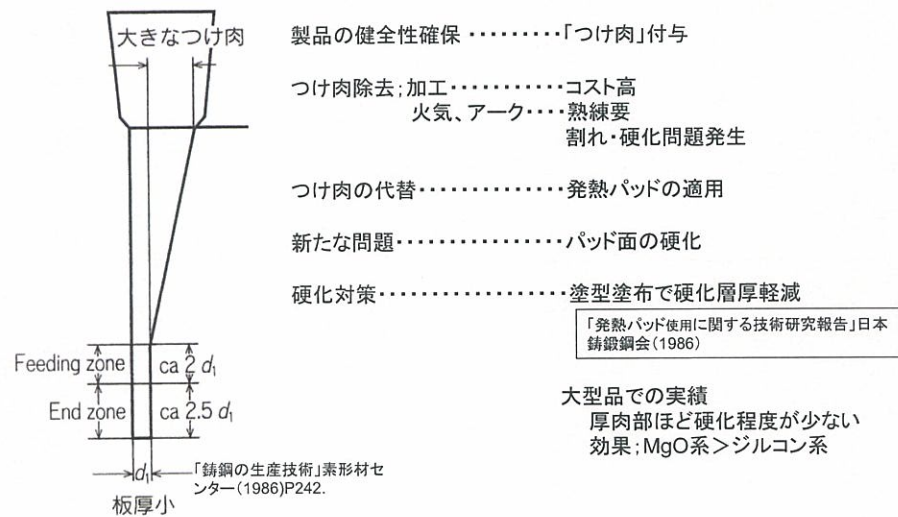
図 指向性凝固確保のための「つけ肉」方案の問題点とその対策

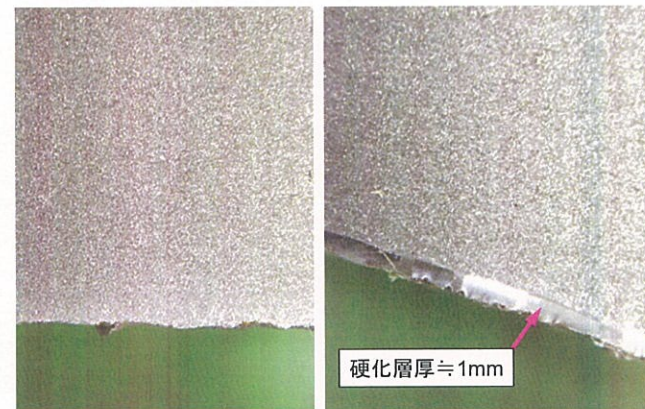
写真 砂鑄型及び発熱パッド部の断面マクロ

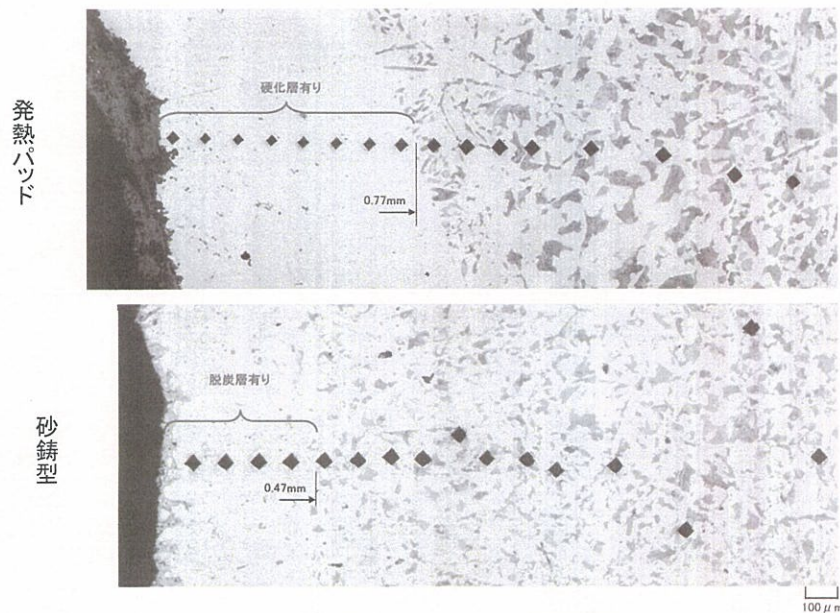
写真 砂鑄型及び発熱パッド部の表面近傍のマイクロ組織

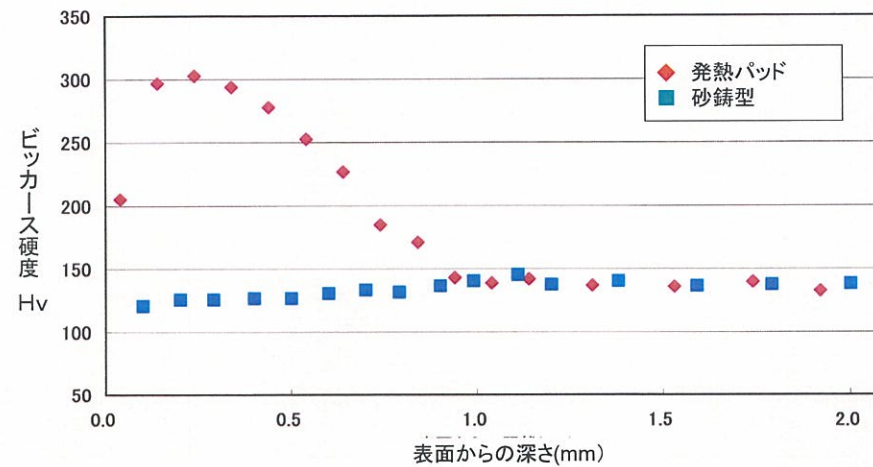
図 砂鑄型及び発熱パッド部の実体硬度

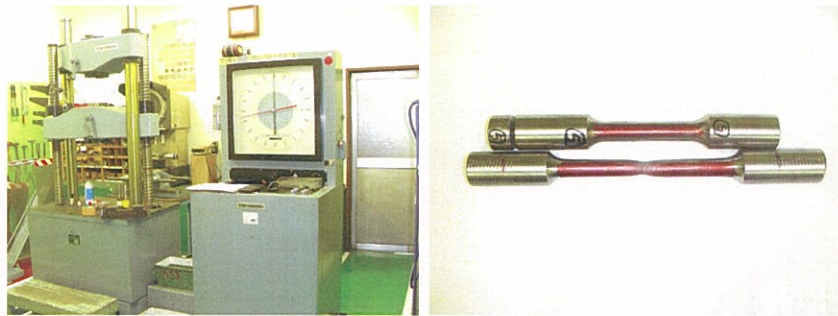
アムスラー型万能引張試験機(500KN) 引張試験片;(上)試験前 (下)試験後

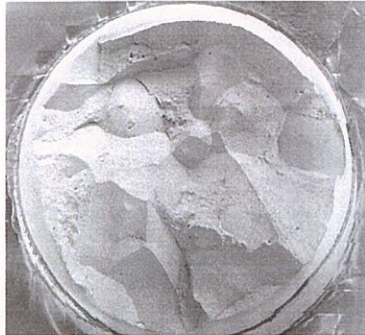
図 引張試験片の異常破断面;JIS4号(φ14mm)

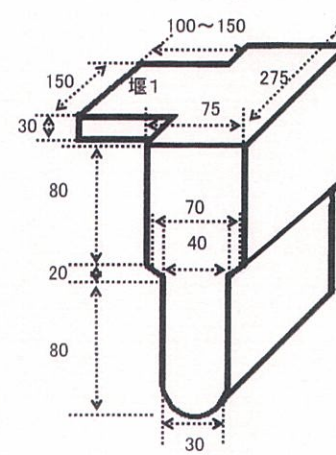
異常な破壊:
 本体付き供試材3/10に発生
 現象: 粒界破壊
 原因: 溶鋼の充填速度不良
 対策: 供試材の堰を廃止、直付け

図 JIS G 0307 a号標準供試材

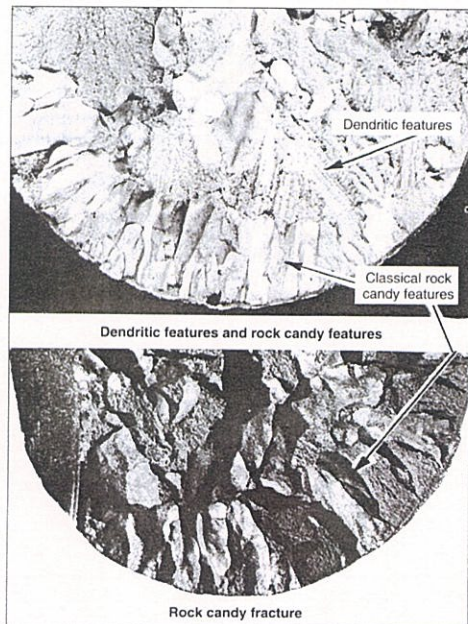
ロックキャンディ破壊面
 (原因: 高Al, 高NiによるAIN生成)

Fig. 1. Pictured here are rock candy features observed on fractured surfaces, typical of what is seen during visual examination of a failed cast part.

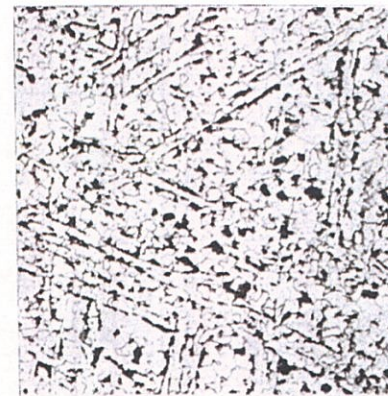
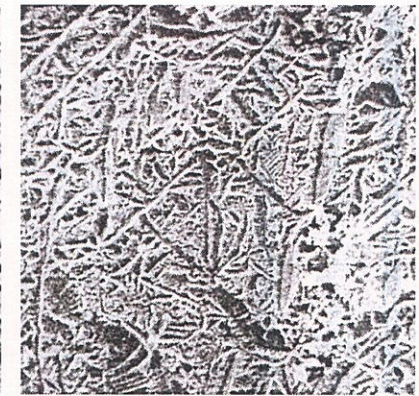
ミクロ組織; 光顕微写真

破面; SEM写真

ロックキャンディ破壊した試験片の組織

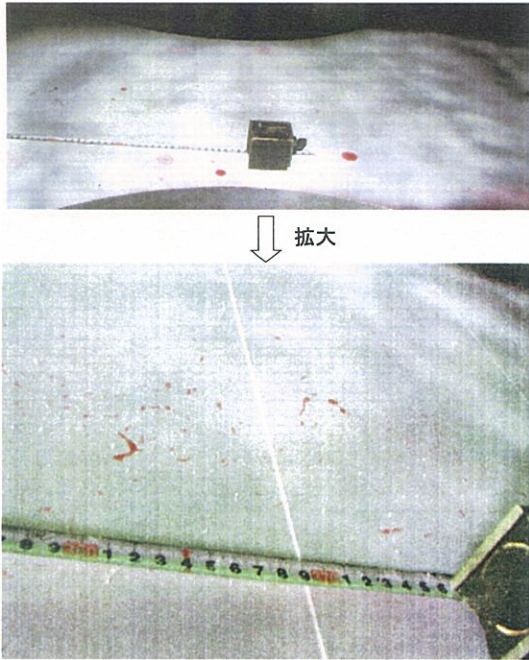
図 ロックキャンディのPT指示模様
:1050/1575精円押し湯下に発生

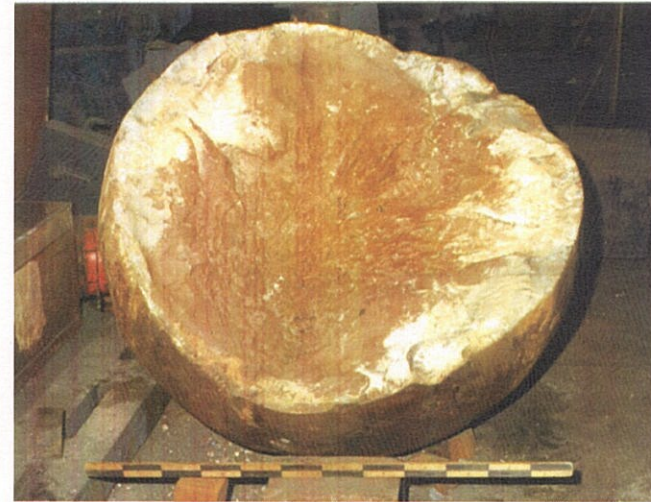
SC360
9840kg
φ 1340mm

写真 球状鑄鋼品のロックキャンディ破壊事例

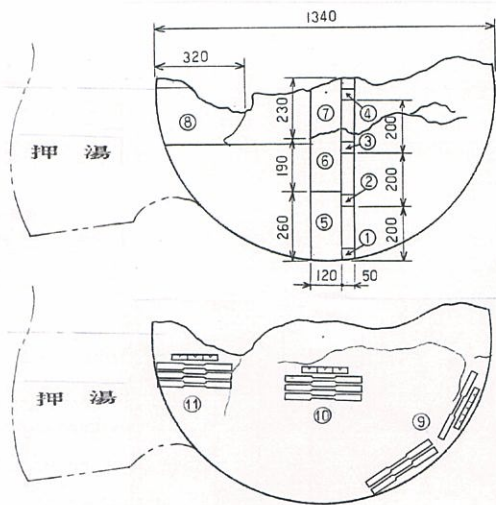
- ①~④; ミクロ試料
- ⑤~⑧; Sプリ試料
- ⑨~⑪; 引張・衝撃試料

図 球状鑄鋼破損品の原因調査要領

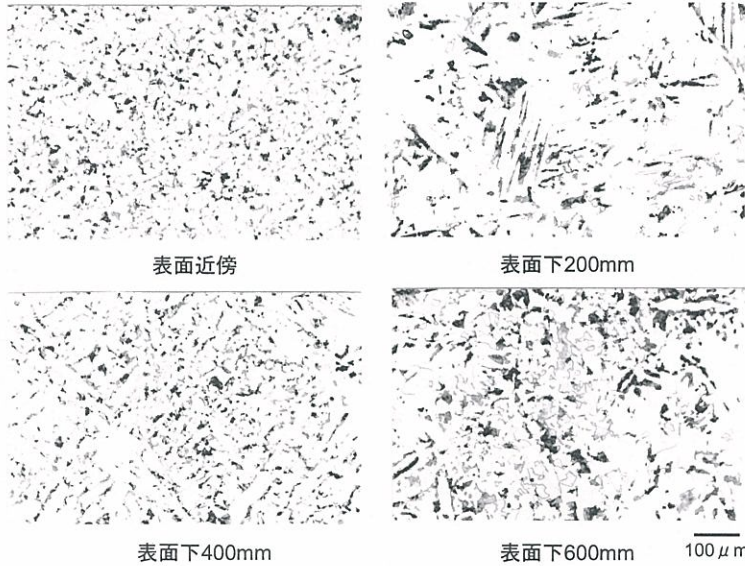
写真 φ 1340mm球体破損品のミクロ組織

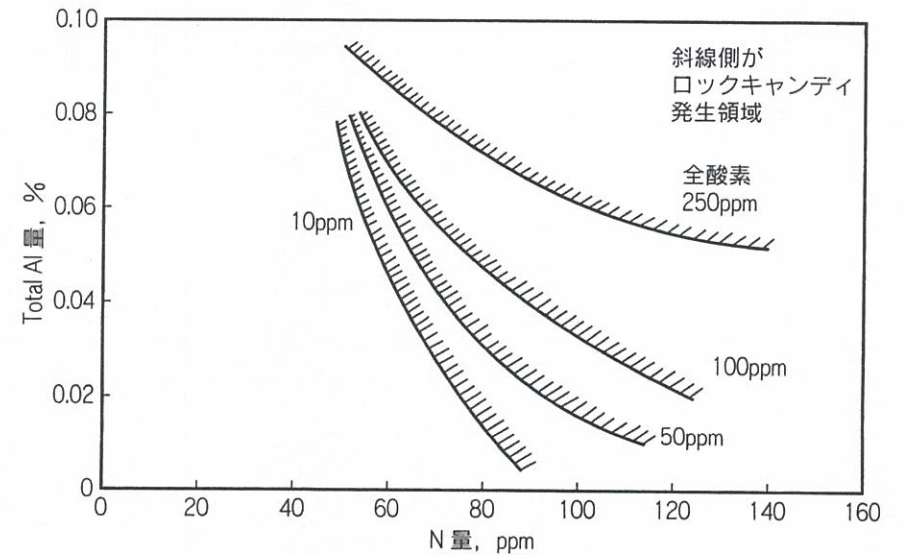
図7.9 ロックキャンディの発生領域と Al, N 含有量の関係

- ①低N溶解、脱N } ;管理量;図7.9参考
- ③Al添加量低減 } 「鑄鋼の生産技術」素形材センター(1996)P382.
- ④凝固時間の短縮; 「鑄造品の実体強度」素形材センター(1989)P33.
- ⑤化学量論的に見合う量のZr, Ti, REを添加し、Nを介在物として固定・無害化;
例: 100mass ppmへの溶鋼にTi添加 ⇒ 介在物としてTiN形成

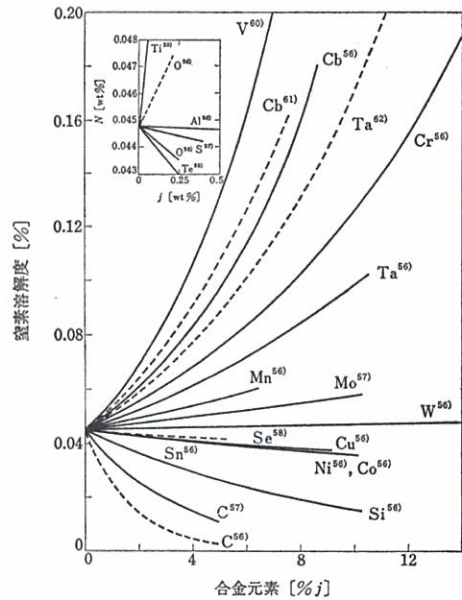
図 3-26 溶鉄の窒素溶解度に及ぼす第 3 元素の影響 (1600°C)

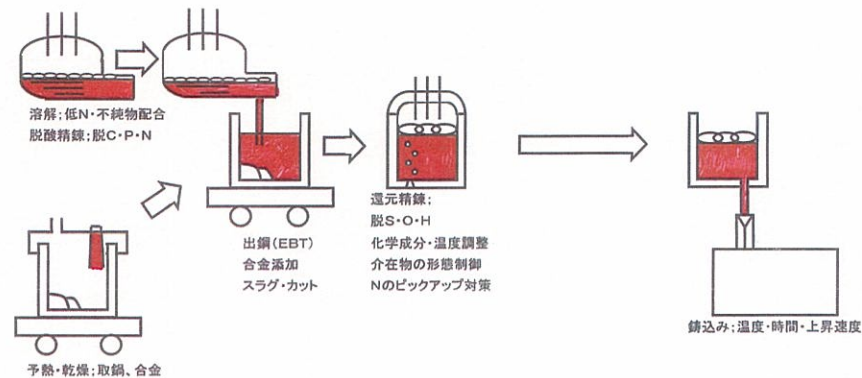
図 ステップ2の溶解～鋳込みプロセス

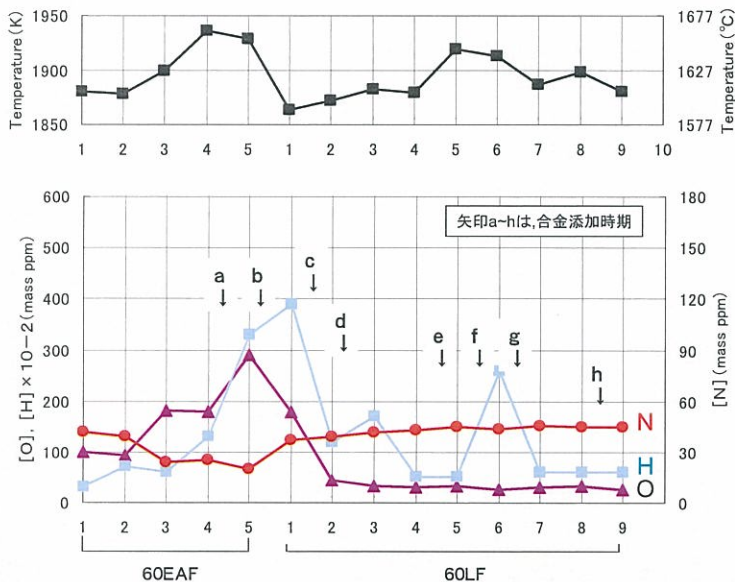
Fig.2 溶解・精錬工程におけるガス成分の変化(材質:SCPH22)

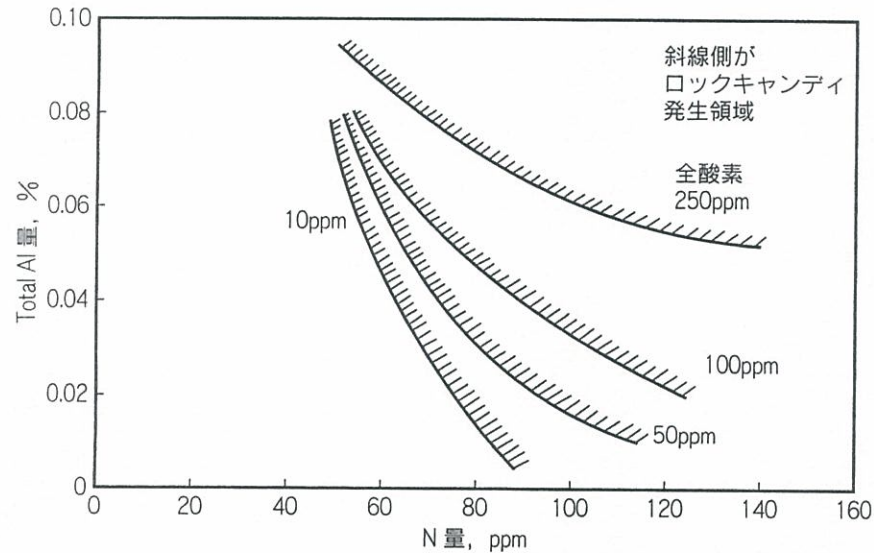
図7.9 ロックキャンディの発生領域とAl, N含有量の関係

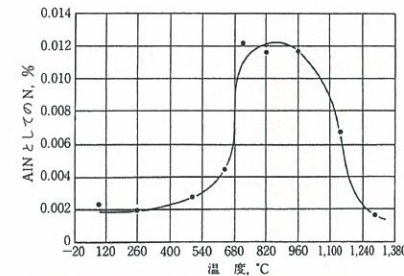
図2.40 AlNの析出におよぼす加熱温度の影響 (H. F. Beeghly)

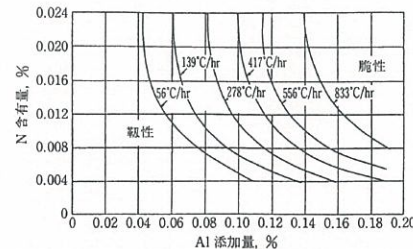
図2.41 ロックキャンディ破面発生領域と冷却速度との関係

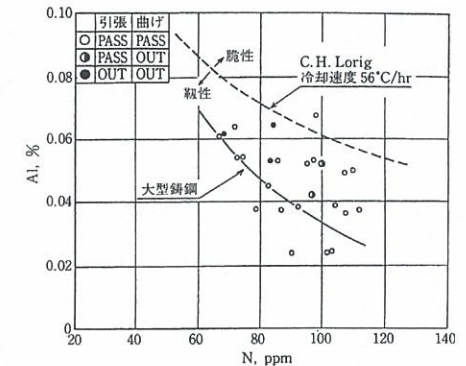
図2.42 AlおよびN含有量と材試結果との関係

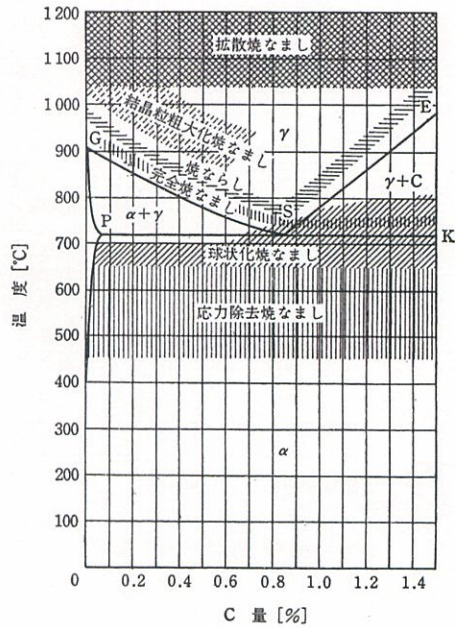
図 2-1 Fe-C 系状態図中における焼なましの温度範囲

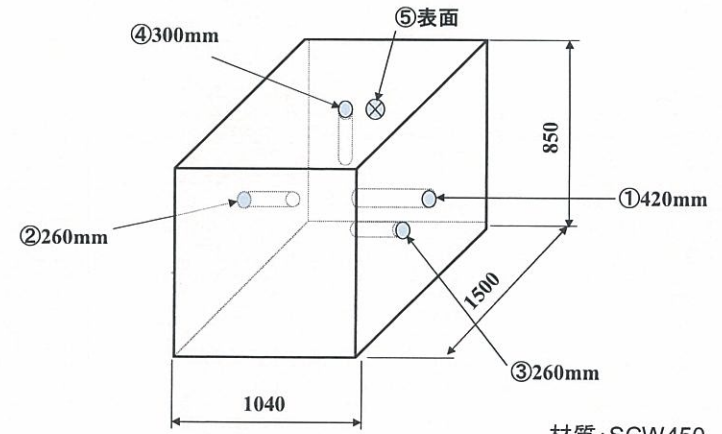
材質: SCW450
Wt=10,350kg

図 大型供試材の熱処理昇温速度の測定位置

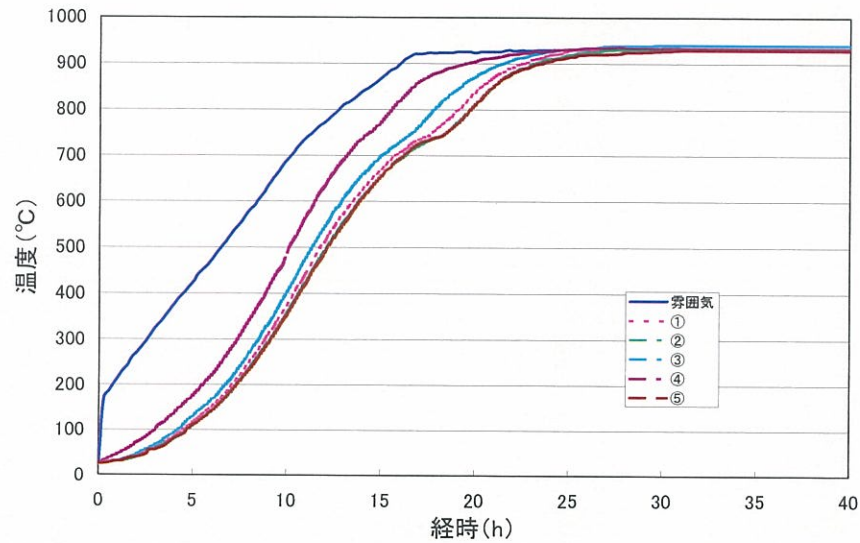
図 大型供試材の925°Cまでの昇温速度

γ化不良に伴う不具合;

- ① 鑄造組織残留による超音波の減衰が大きい。
- ② UT不具合により、再熱処理の発生する。
- ③ 正加工後にUT不合格が発覚すると、変形、表面酸化・脱炭等、再熱処理が困難なため廃却となり兼ねない。

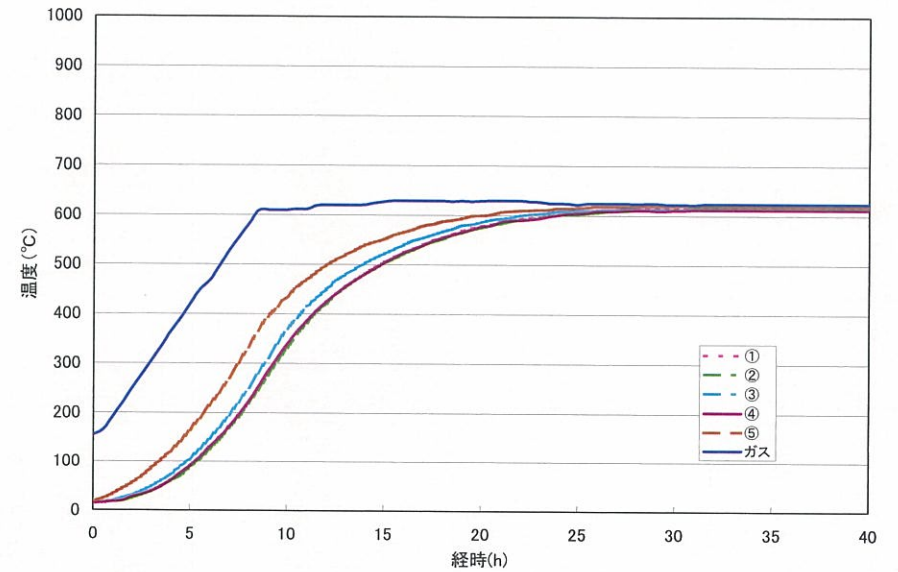
図 大型供試材の620°Cまでの昇温速度

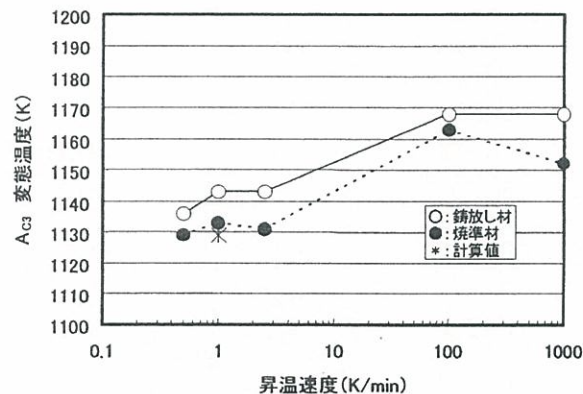
図2 昇温速度によるAc3点の変化

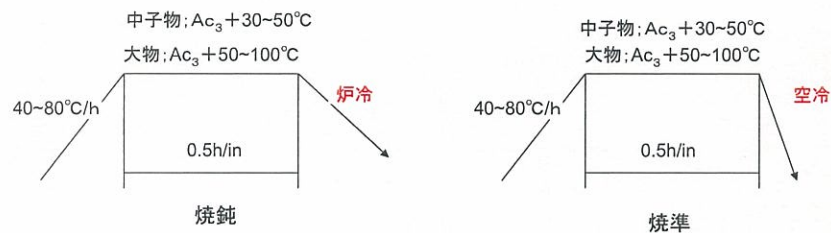
図 亜共析鋳鋼の熱処理

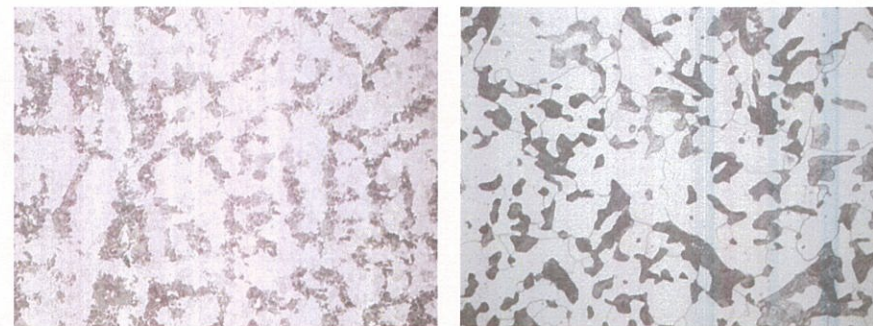
焼鈍材; $2vE_0 = 75\text{J}$

焼準材; $2vE_0 = 119\text{J}$ 100µm

写真 冷却速度の差がマイクロ組織及び機械的性質に与える影響

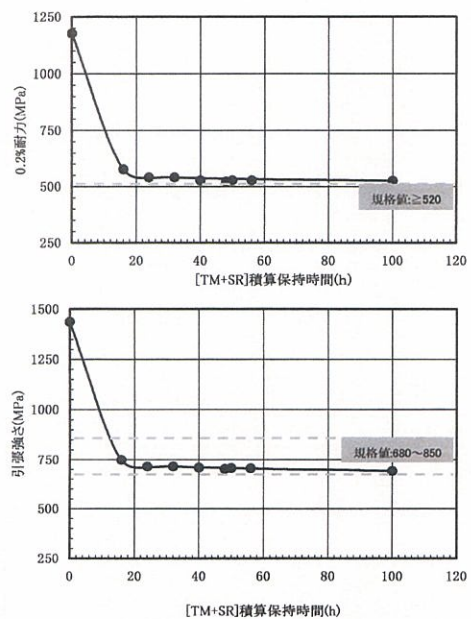
図 12mass%Cr鋳鋼の長時間(TM+SR)の機械的性質に及ぼす影響 43

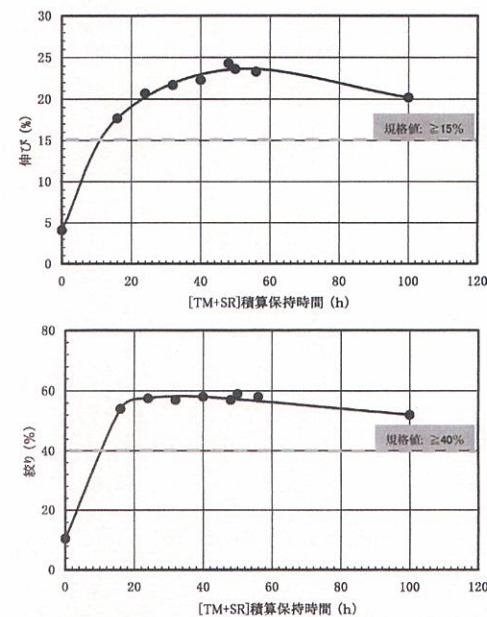
図 12mass%Cr鋳鋼の長時間(TM+SR)の機械的性質に及ぼす影響 44

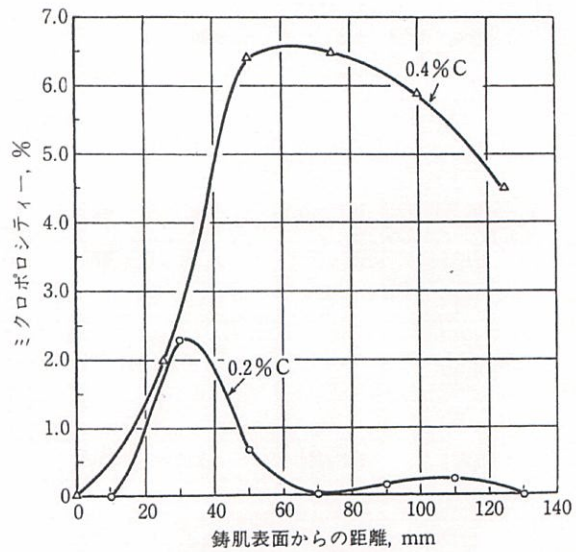
図2.35 ミクロポロシティの生成頻度

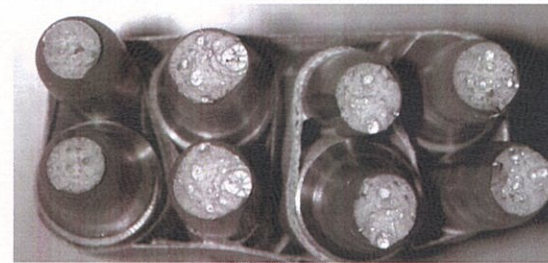
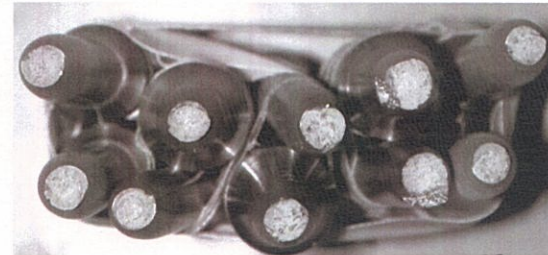
焼準・焼戻し材

再焼準・焼戻し材

現象; 中央に欠陥を含む
擬へキ開破壊

原因; 鑄型からの吸H
対策; 鑄型のH源排除

再焼準・焼戻し
脱H処理では不十分

写真 H脆化破壊事例(材質;SCPH23)

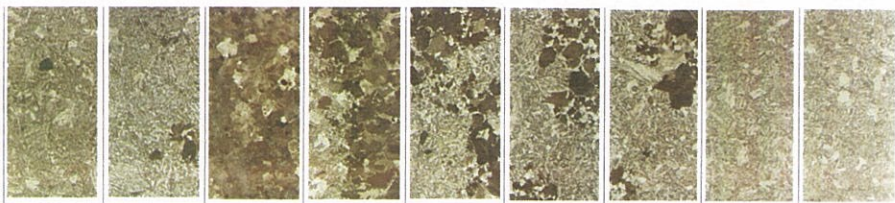
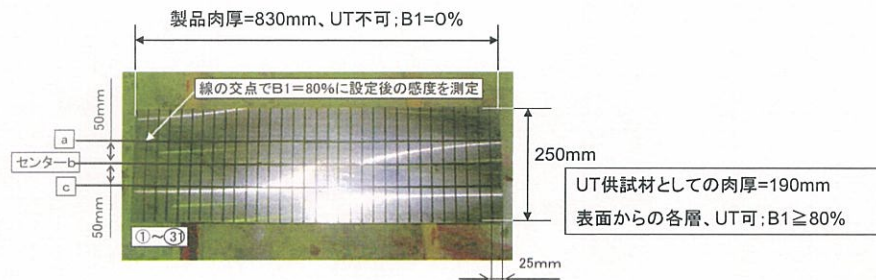
A. ミクロ組織

写真 SCMnCrM3厚肉材のUTエコー透過性

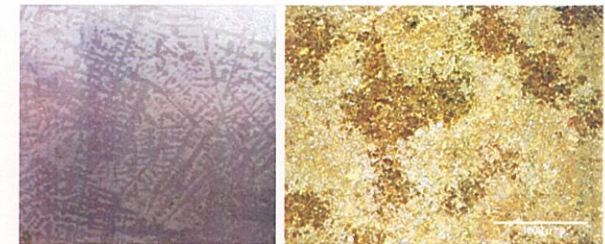
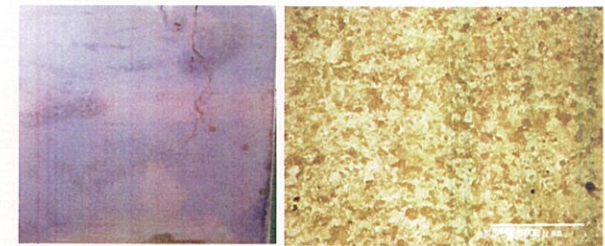
焼準 : 900°C
焼戻し; 600°C

焼準①: 1000°C
焼準②: 830°C
焼戻し : 600°C

細切れ材; 効果有
全厚材 ; 効果無

写真 熱処理による混合組織の単一化

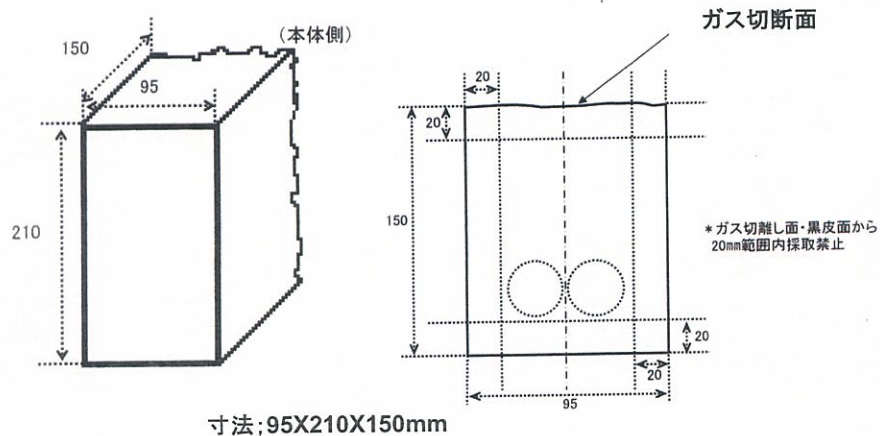
図 供試材の本体への取付け及び同材からの試験片採取要領

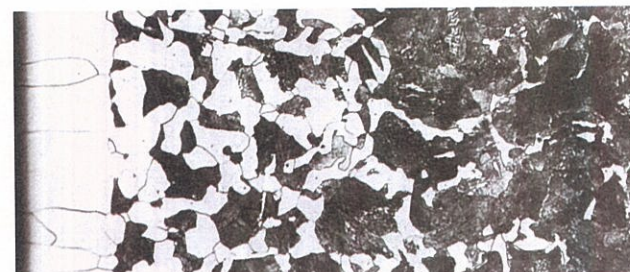
写真 1%の炭素鋼の脱炭組織

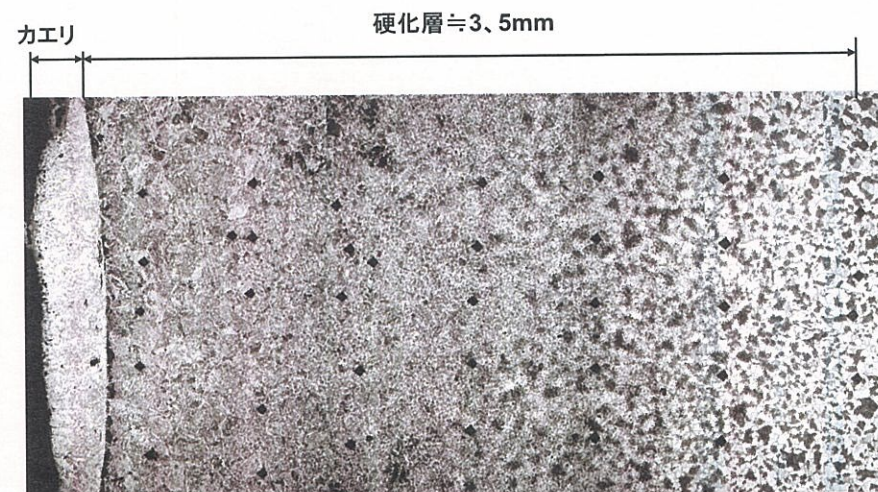
写真 本体付け供試材95X210X150mmのガス切断硬化層のマイクロ組織

ガス切断硬化層発生対策;

1. 焼鈍or焼準前にガス切断にて切れ目を入れておき、同処理後にGr除去が出来る様にしておく。
2. 項目1が不可の場合、硬化層の存在を考慮して試験片を採取する様に徹底する。

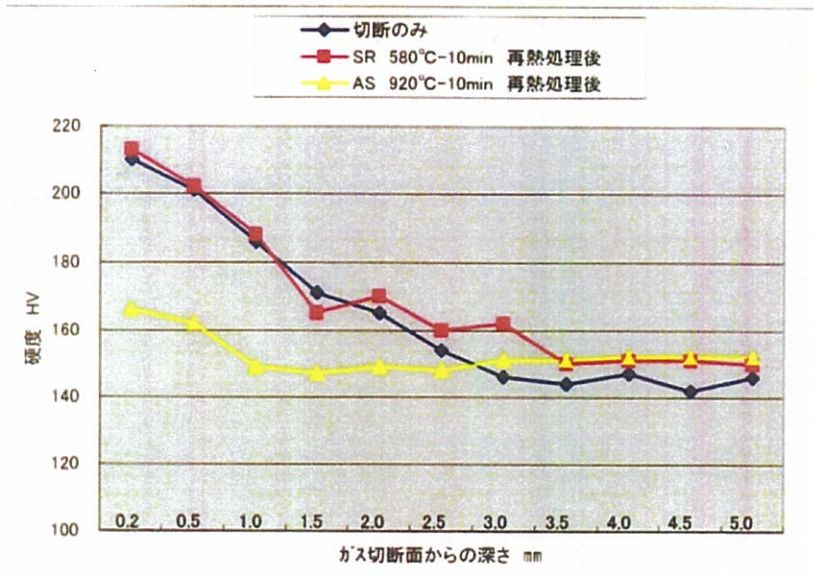
写真 本体付け供試材95X210X150mmのガス切断硬化層のHv硬度 53

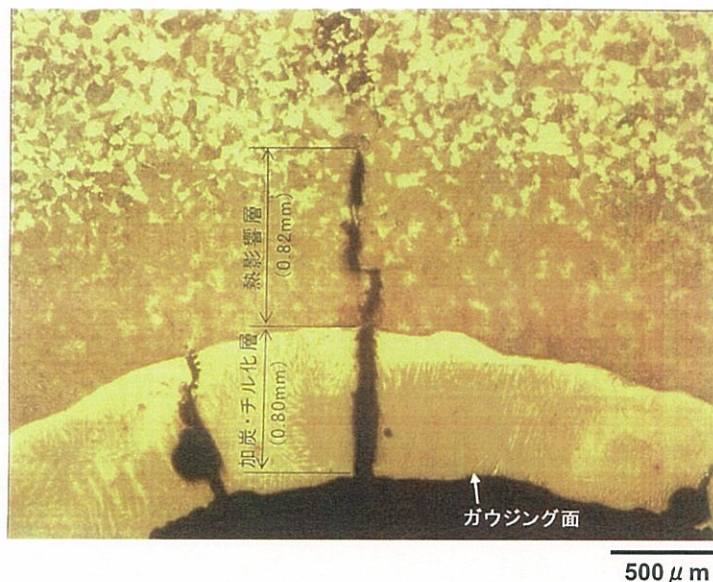
図 鋳鋼のガウジング部の断面マイクロ組織(硬化層の処置; Gr除去)
